環狀線北環段Y20(不含)~Y23(含)土建及水電環控區段標工程

日期：112年8月6日

環狀線CF680B區段標道路巡查照片

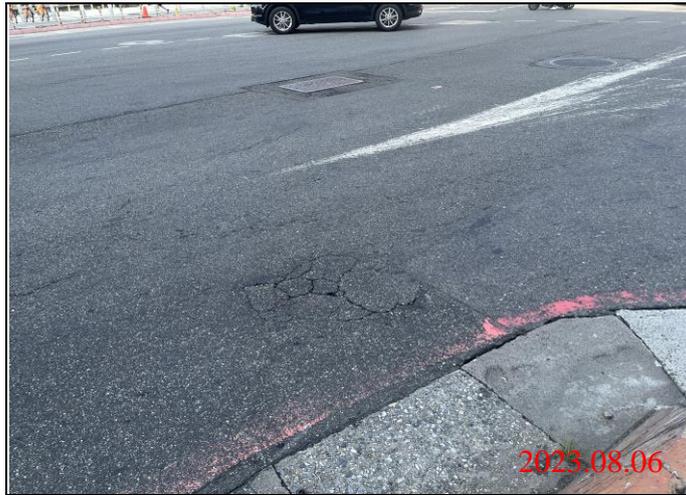
巡查日期地點：112.08.06/ Y21車站
照片說明：路面龜裂狀況

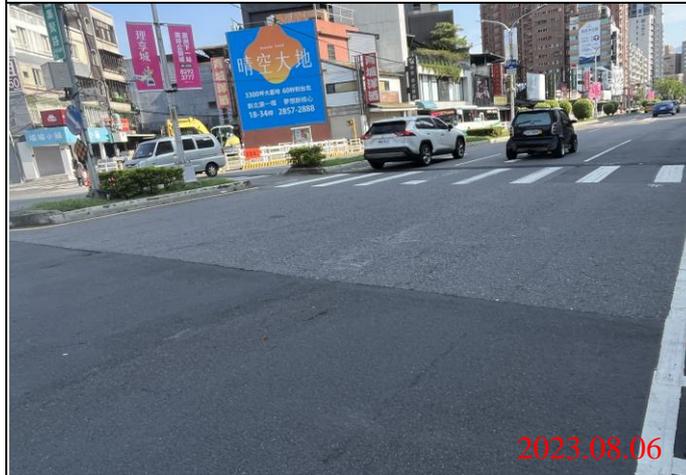
巡查日期地點：112.08.06/ Y21車站
照片說明：路面龜裂狀況

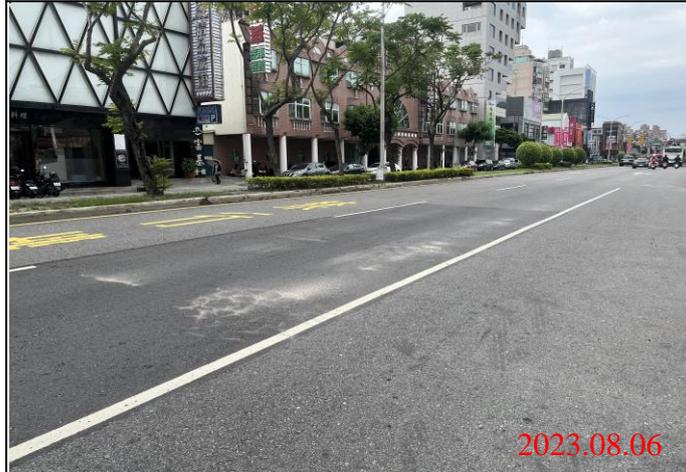
巡查日期地點：112.08.06/ Y21車站
照片說明：路面龜裂狀況

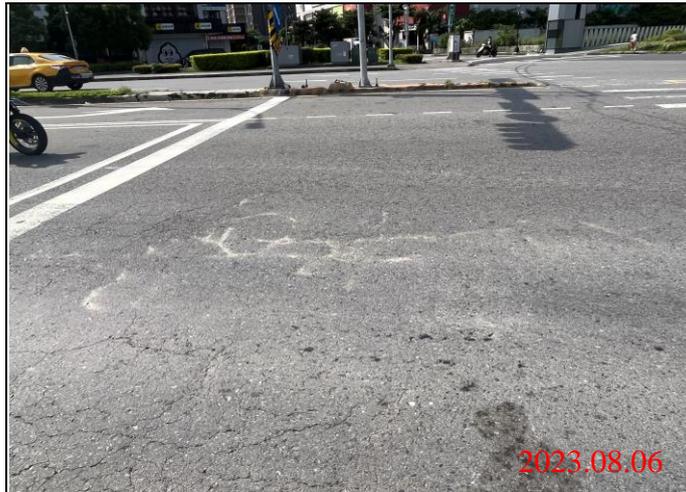
巡查日期地點：112.08.06/ Y22車站
照片說明：路面龜裂狀況

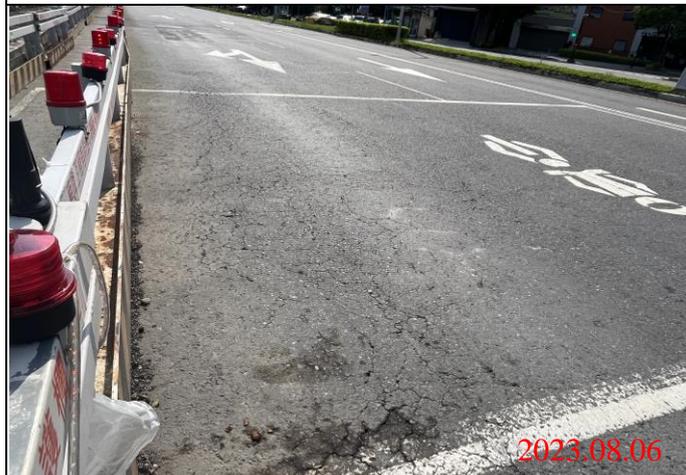
巡查日期地點：112.08.06/ Y22車站
照片說明：路面龜裂狀況

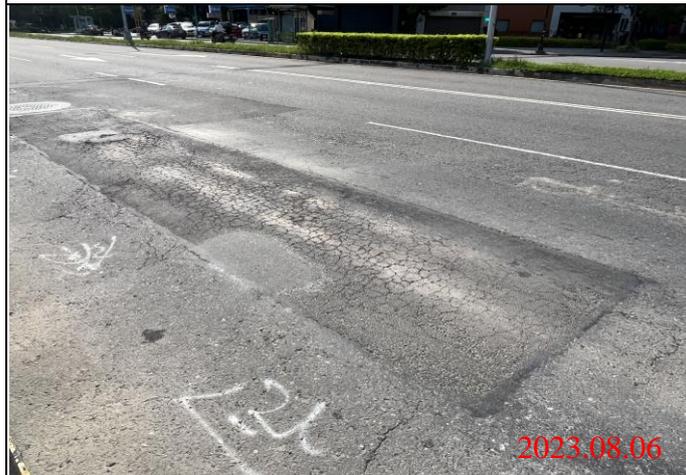
巡查日期地點：112.08.06/ Y22車站
照片說明：路面龜裂狀況

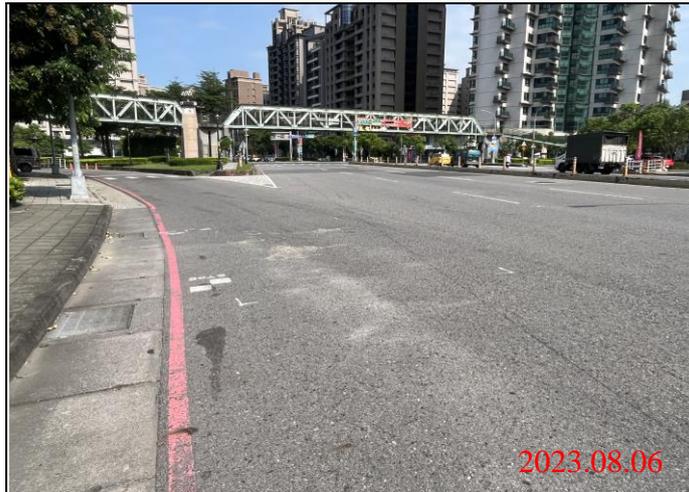
巡查日期地點：112.08.06/ Y23車站
照片說明：路面龜裂狀況

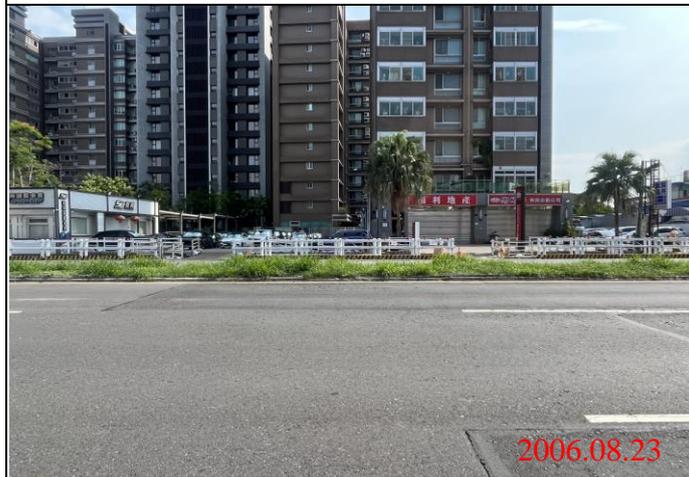
巡查日期地點：112.08.06/ Y23車站
照片說明：路面龜裂狀況

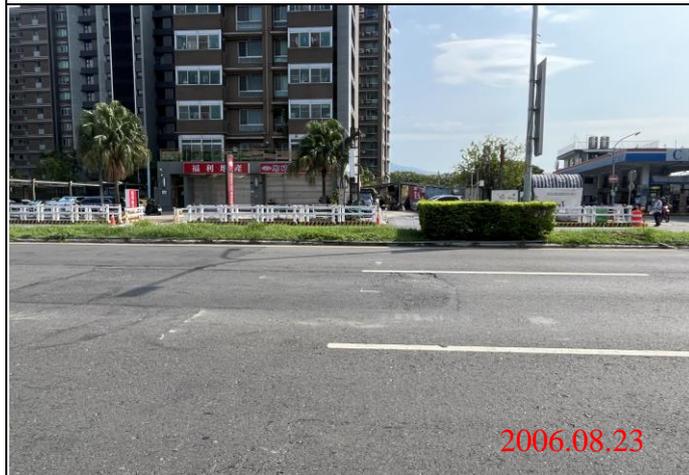
巡查日期地點：112.08.06/ Y23車站
照片說明：路面龜裂狀況

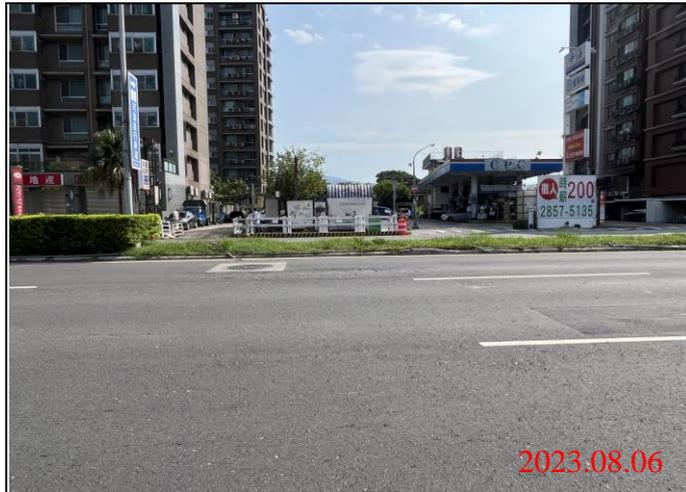
巡查日期地點：112.08.06/ Y23車站
照片說明：路面龜裂狀況

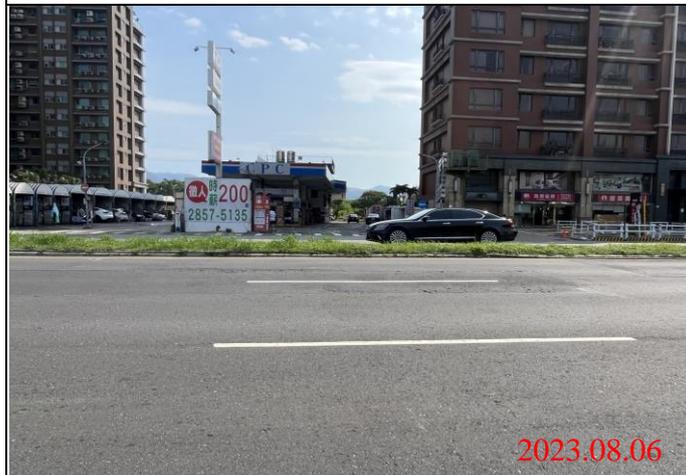
巡查日期地點：112.08.06/ Y23車站
照片說明：路面龜裂狀況

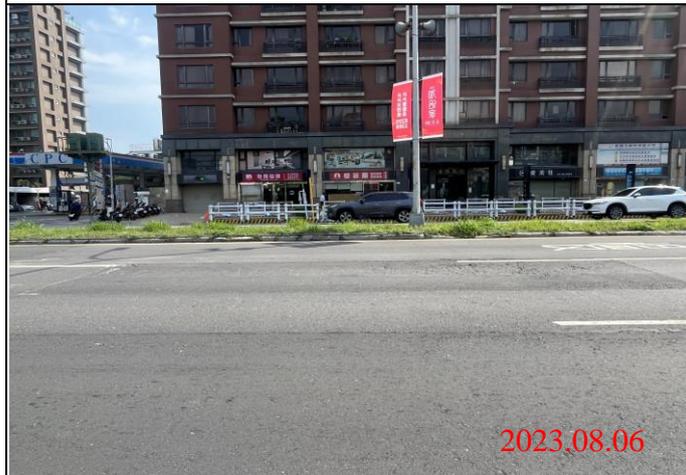
巡查日期地點：112.08.06/ Y23車站
照片說明：路面龜裂狀況
