環狀線北環段Y20(不含)~Y23(含)土建及水電環控區段標工程

日期: 112年8月14日

環狀線CF680B區段標道路巡查照片

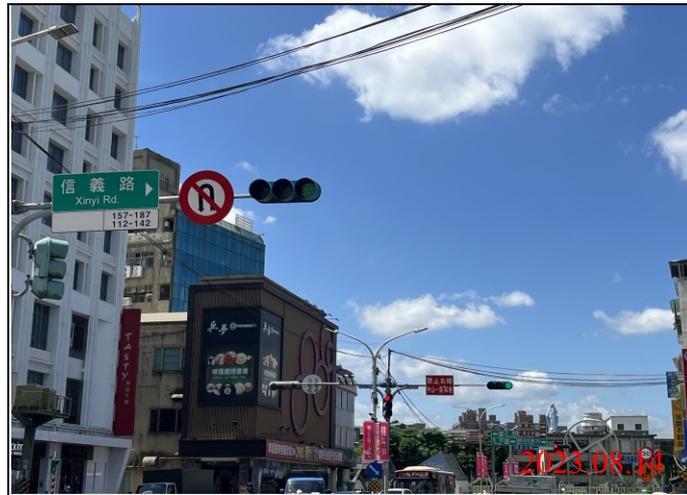
巡查日期地點：112.08.14/ Y21車站
照片說明：牌面設置狀況

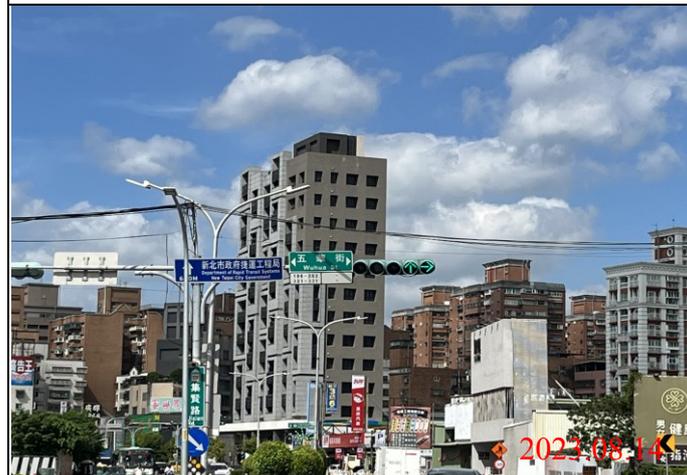
巡查日期地點：112.08.14/ Y22車站
照片說明：牌面設置狀況

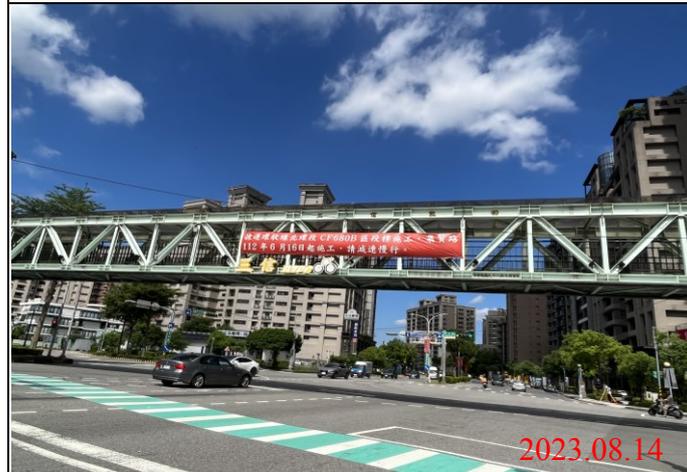
巡查日期地點：112.08.14/ Y23車站
照片說明：牌面設置狀況

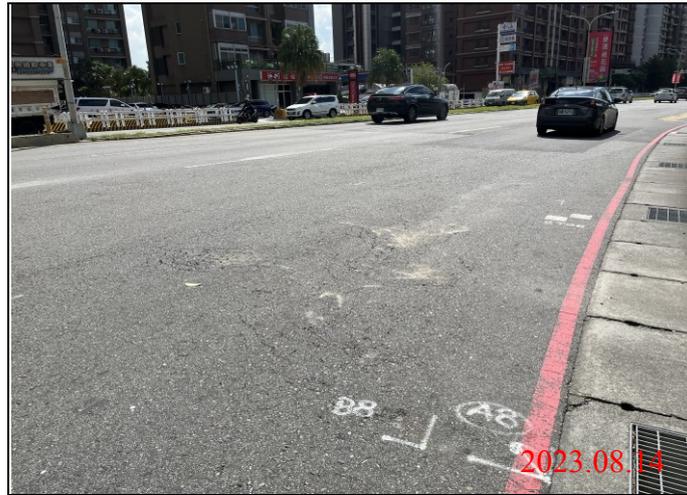
時段	號誌	標誌	標線	警示燈 (爆閃)	帆布圍籬	籬外施工 (外單位)	時間、位置、坑洞修補改正措施
上午							10:00 680標全綫狀況良好。 Y23站周边路面有龜裂情形
下午							15:00 680標全綫狀況良好 Y23站周边路面有龜裂情形
其它			L				L

巡查日期地點：112.08.14/ Y23車站
照片說明：路面龜裂狀況

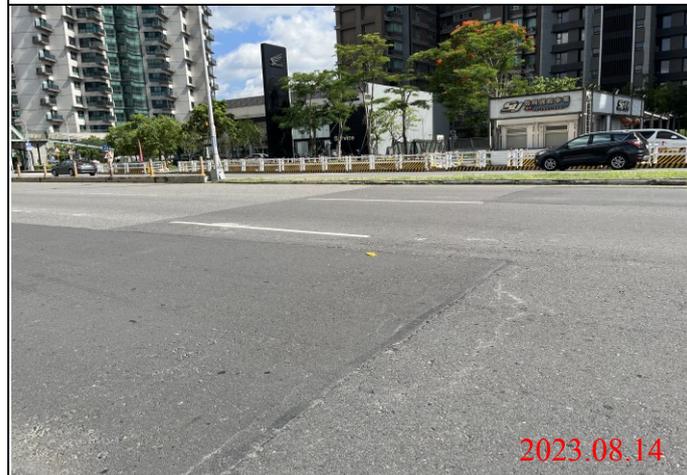
巡查日期地點：112.08.14/ Y23車站
照片說明：路面龜裂狀況

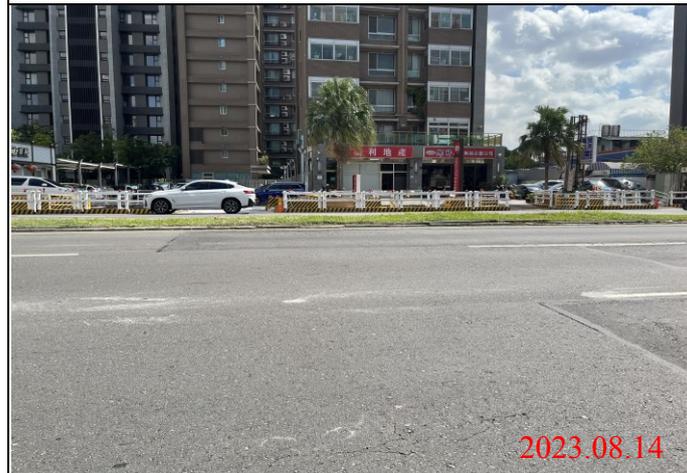
巡查日期地點：112.08.14/ Y23車站
照片說明：路面龜裂狀況

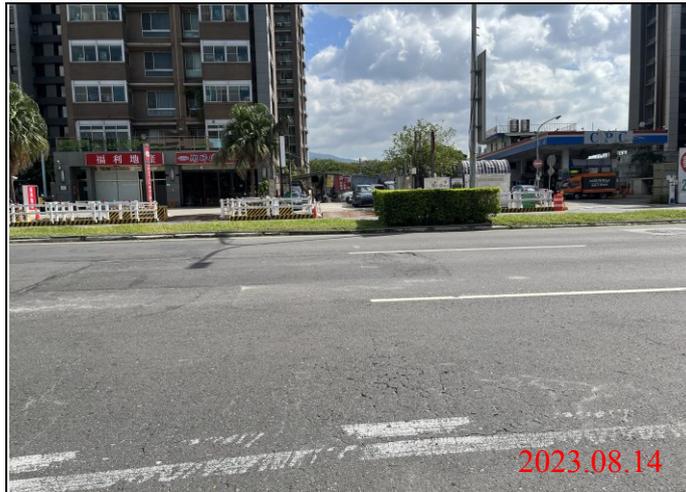
巡查日期地點：112.08.14/ Y23車站
照片說明：路面龜裂狀況

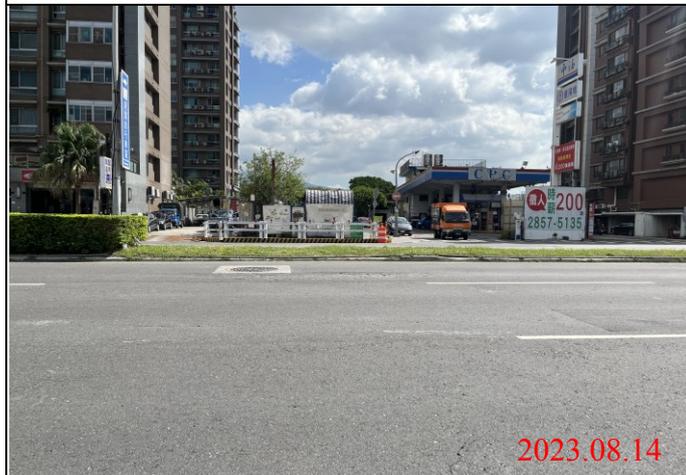
巡查日期地點：112.08.14/ Y23車站
照片說明：路面龜裂狀況

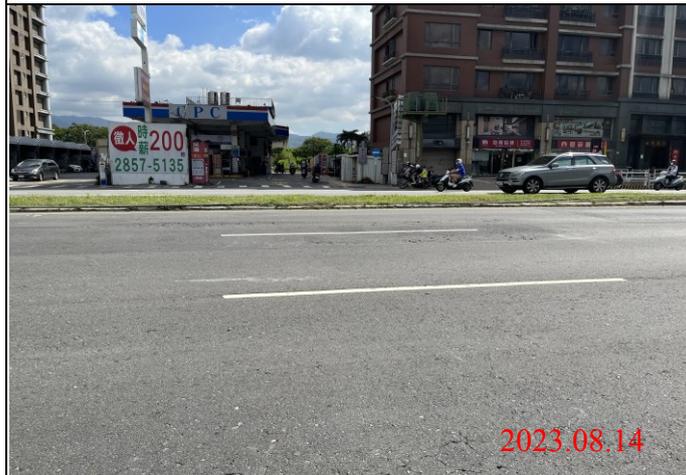
巡查日期地點：112.08.14/ Y23車站
照片說明：路面龜裂狀況

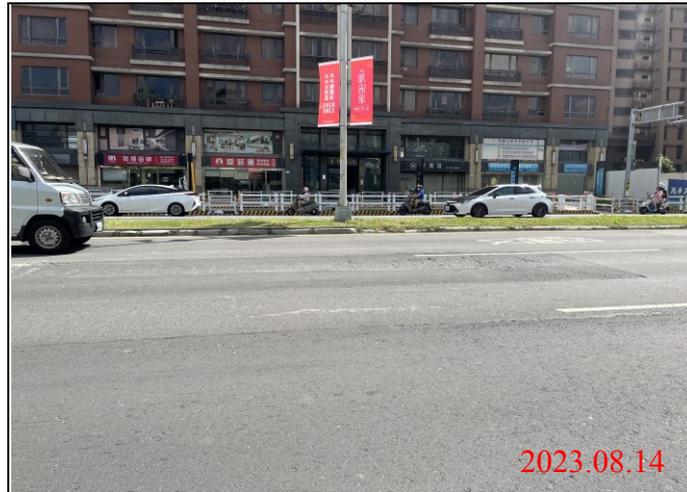
巡查日期地點：112.08.14/ Y23車站
照片說明：路面龜裂狀況

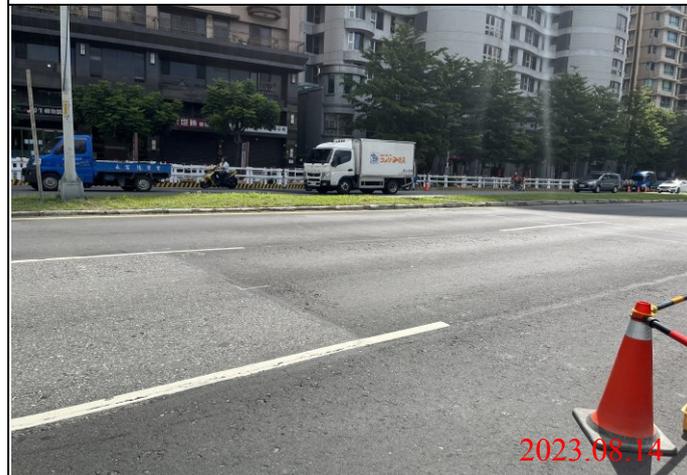
巡查日期地點：112.08.14/ Y23車站
照片說明：路面龜裂狀況

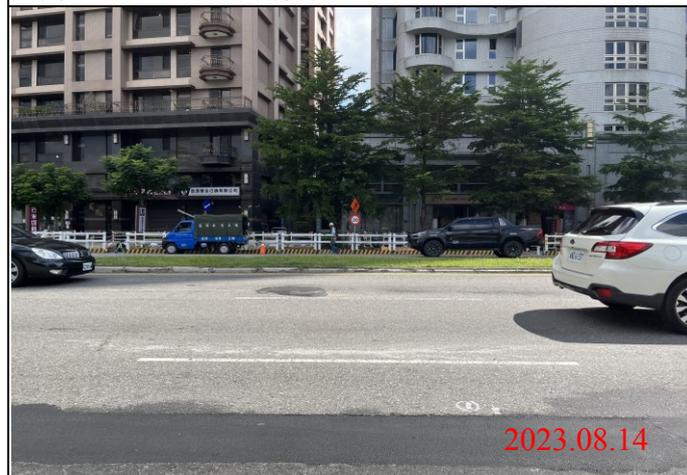
巡查日期地點：112.08.14/ Y23車站
照片說明：路面龜裂狀況
